# Informe Preliminar de Seguridad Operacional

**Suceso:** Accidente automotor.

**Tipo de evento:** Despiste y choque contra barrera de contención metálica semirrígida (tipo flex-beam).

**Lugar:** Ruta Nacional 7, kilómetro 112,200.

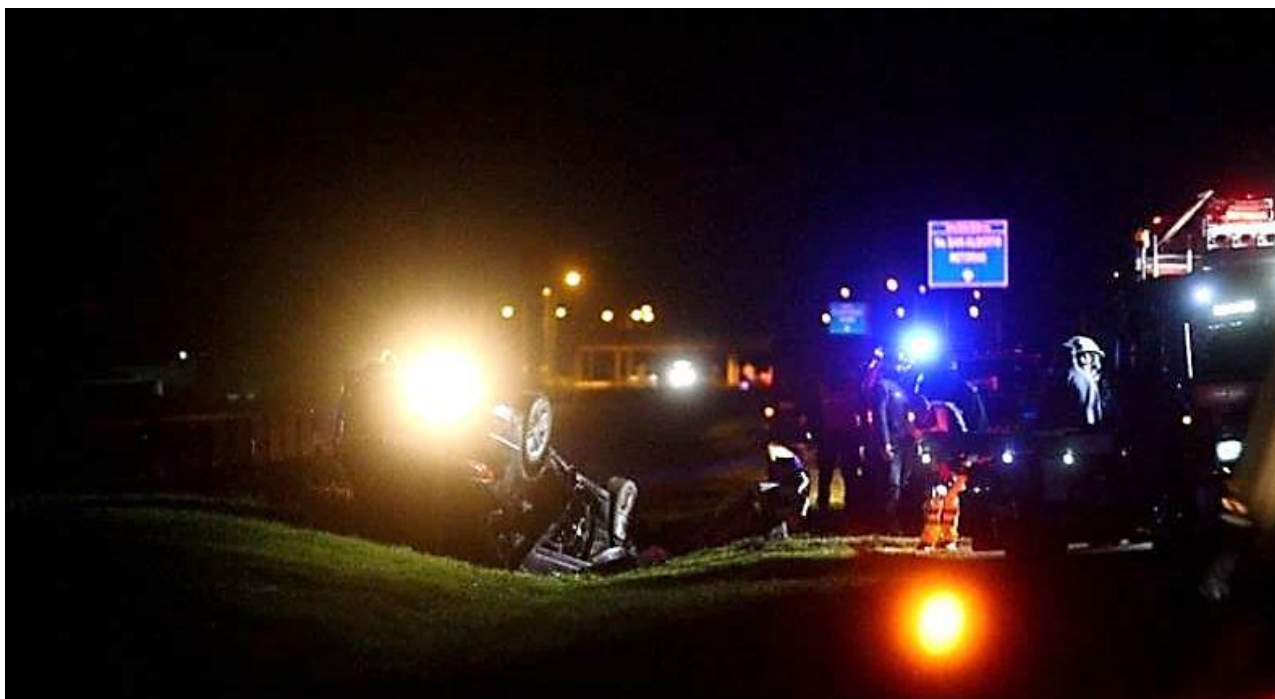
A raíz del choque, se produjo una desaceleración repentina del rodado, provocando el vuelco sobre su eje longitudinal (vuelco tonel), culminando su trayectoria posimpacto con el techo en contacto con el cantero central y con su frente de avance orientado hacia el cardinal noroeste.

Figura 1. Fotografía de la posición final del vehículo involucrado en el lugar del hecho tomada desde el cantero central sentido este-oeste. Fuente: diario Clarín<sup>1</sup>

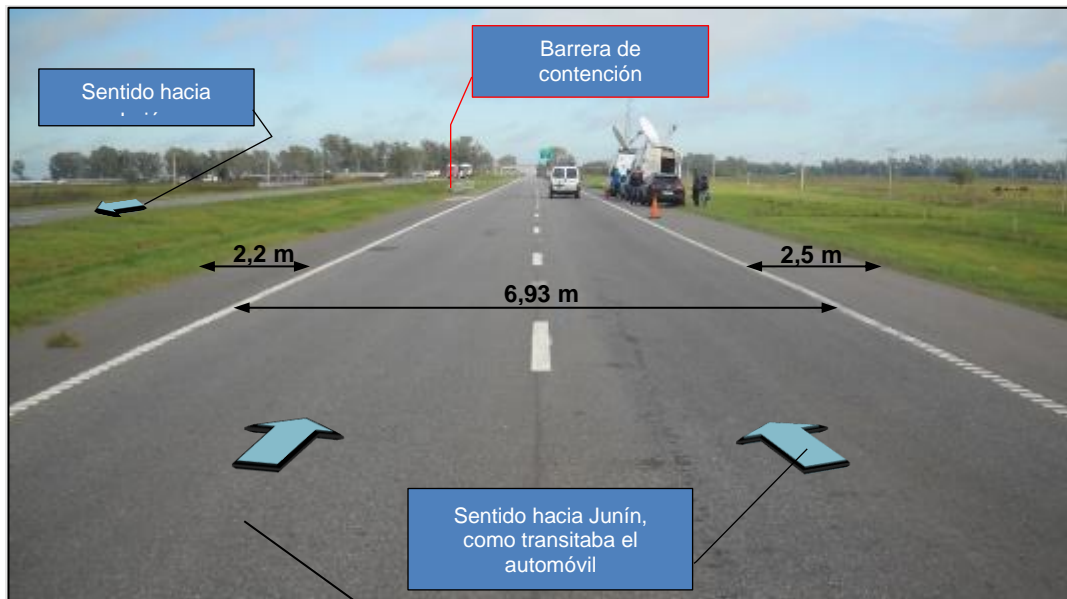
El accidente sucedió sobre la mano de circulación hacia Junín, la cual presentaba calzada asfaltada de 6,93 metros de ancho con dos carriles de circulación y banquetas asfaltadas a cada lado. Se observó que la superficie de rodamiento no presentaba baches, roturas, fisuras ni deformaciones transversales significativas. Se advirtieron deformaciones longitudinales (ahuellamiento) en ambos carriles de circulación. Dicha deformación era apenas perceptible a simple vista y con calzada seca.

Junto al carril derecho se observó una banquina asfaltada con un ancho variable en la zona de impacto entre 2,31 y 2,53 metros, una zona de préstamo de pasto con pendiente descendente y campos privados. Del lado opuesto y adyacente al carril izquierdo se halló una banquina asfaltada con un ancho variable en la zona de impacto entre 1,95 y 2,27 metros de ancho junto al cantero central. Este último conformaba una cuneta de 8,8 metros de ancho entre banquetas, con superficie de pasto.

Figura 4. Fotografía del lugar del suceso con medidas de referencia de ancho de calzada y ancho de banquetas y sentidos de circulación. Fuente: JST

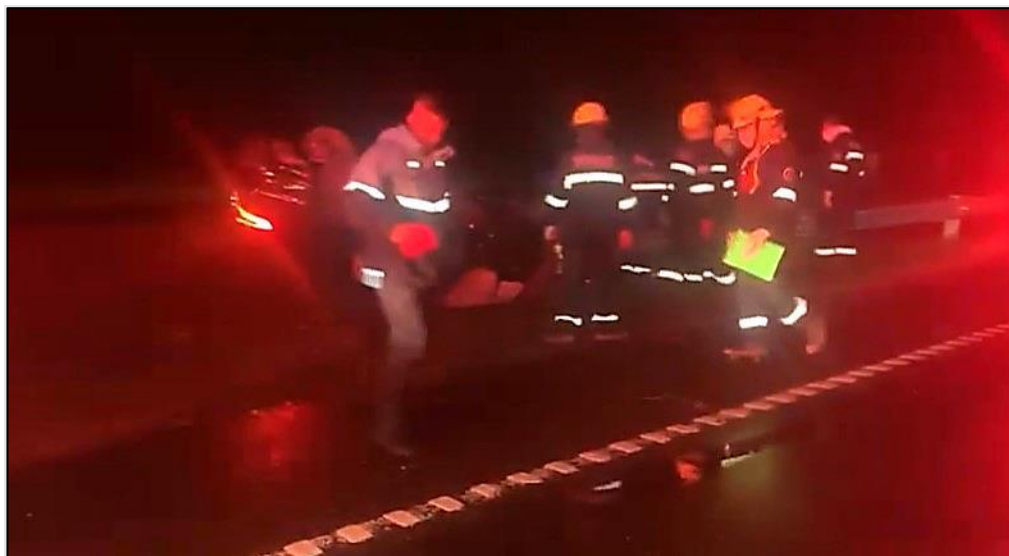
Figura 5. Fotograma del lugar del suceso capturado de video periodístico durante la atención posaccidente. Fuente: web Todo Noticias<sup>4</sup>

En la figura 5 se observa la intervención de bomberos sobre el vehículo, aún en su posición final, sobre el cantero central. Se advierte ausencia de precipitaciones, calzada mojada y escasa acumulación de agua sobre el carril izquierdo, junto al límite con la banquina.

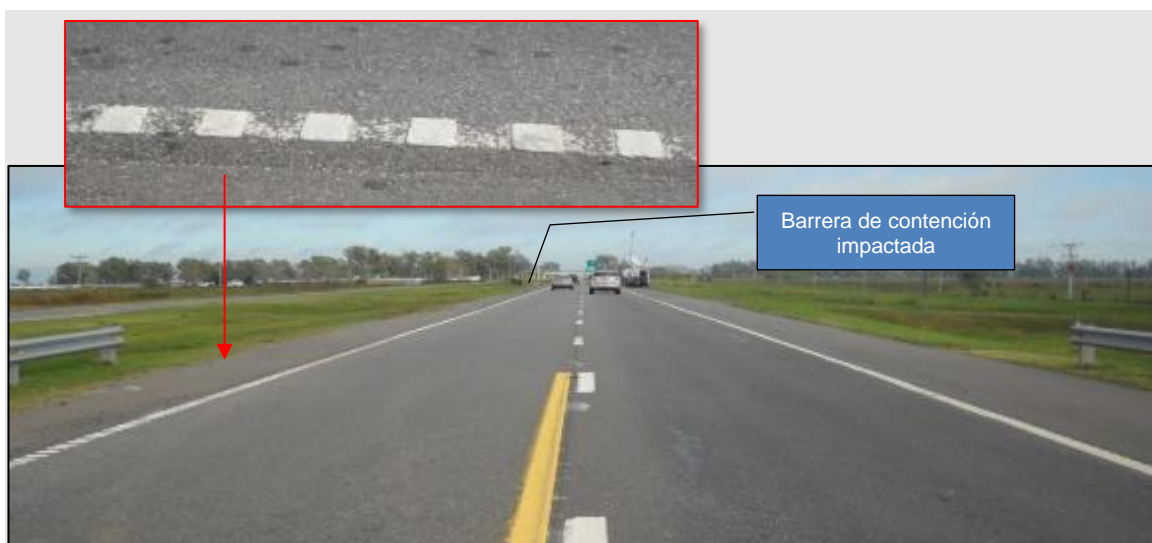
La demarcación horizontal entre carriles de circulación constaba de línea blanca discontinua a partir de los 190 metros previos al lugar del impacto. Con anterioridad a ello, en el centro de la calzada se observaba la línea blanca discontinua junto al carril derecho (o lento) y la línea amarilla continua junto al carril izquierdo (o rápido). Se interpreta que esta última demarcación correspondía a la antigua traza de la ruta que presentaba calzada única con doble sentido de circulación, y sobre la que actualmente se desarrolla el sentido de circulación hacia Junín.

Figura 6. Fotografías varias de la calzada en el sentido de circulación hacia Junín. Fuente: JST

En la imagen inferior se muestra la demarcación horizontal de la vía, observándose que la línea amarilla en el centro de la calzada finaliza 190 metros antes del lugar del impacto, y continúa como línea blanca discontinua, demarcando la separación entre ambos carriles. En la imagen superior se muestra un detalle de la línea perfilada de borde de calzada.

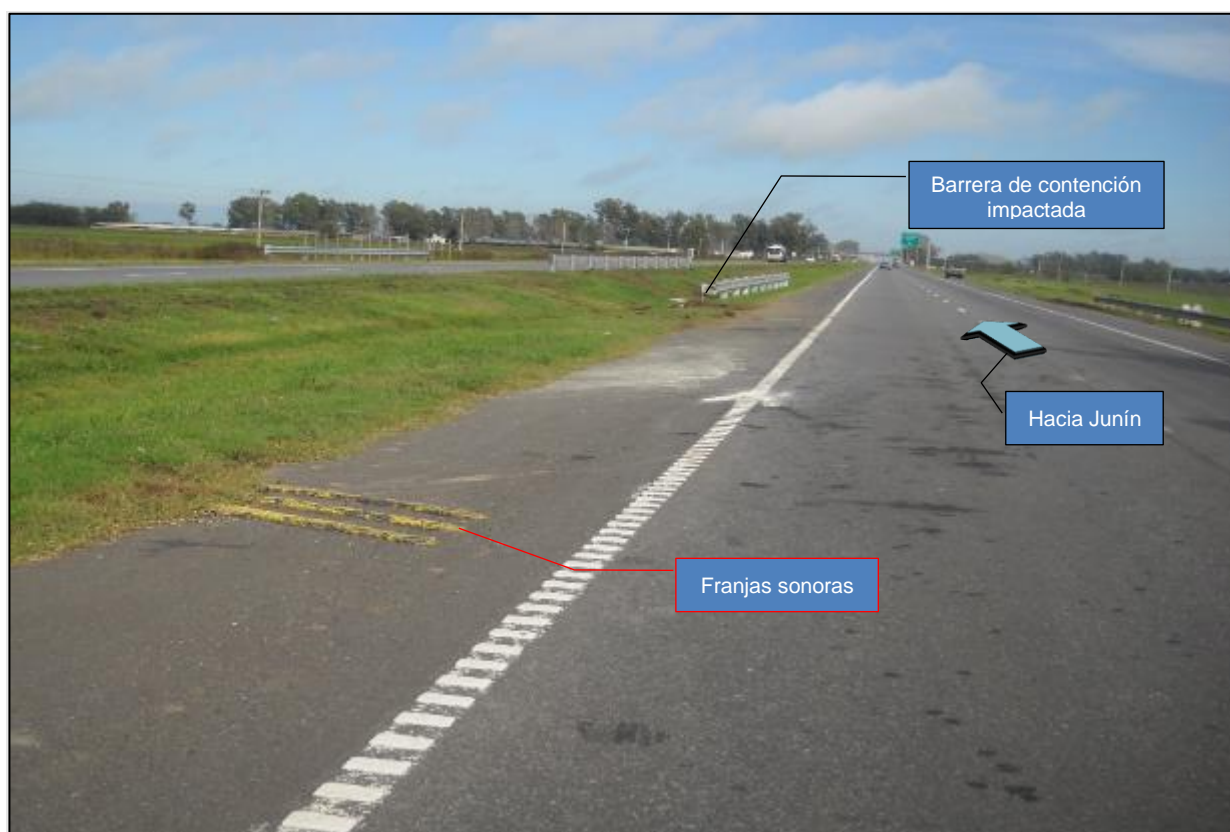
Sobre la banquina contigua al cantero central, las franjas sonoras más próximas al lugar del hecho se situaban a 27,52 metros y 127,26 metros antes del lugar del impacto, instaladas junto al límite con el cantero central, y presentaban pintura amarilla desgastada.

Figura 7. Fotografía del lugar del suceso en el sentido de circulación hacia Junín. Se indican las franjas sonoras situadas sobre la banquina adyacente al cantero central. Fuente: JST

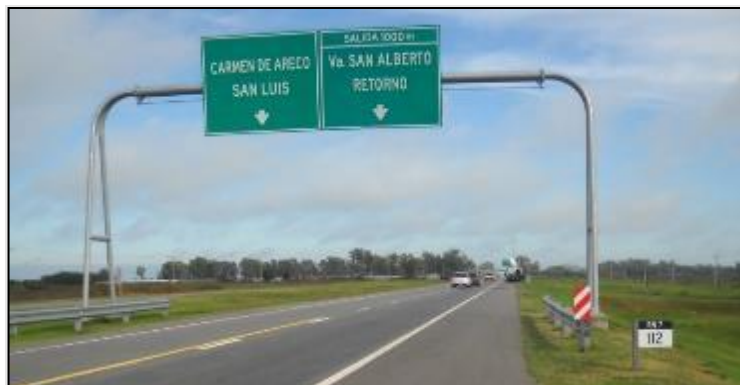
A 187,87 metros de la zona del impacto. Se observó un cartel informativo aéreo. En dicho lugar, se encontraron barreras de contención lateral tipo *flex beam* señalizadas con paneles preventivos a cada lado de la calzada. Las barreras estaban provistas de arandelas tipo “L” con cubierta reflectiva.

Figura 9. Fotografía de la señalización vertical previa al lugar del suceso conformada por cartel de progresivo kilométrico 112, paneles preventivos, cartel de señalización informativa aérea. Fuente: JST

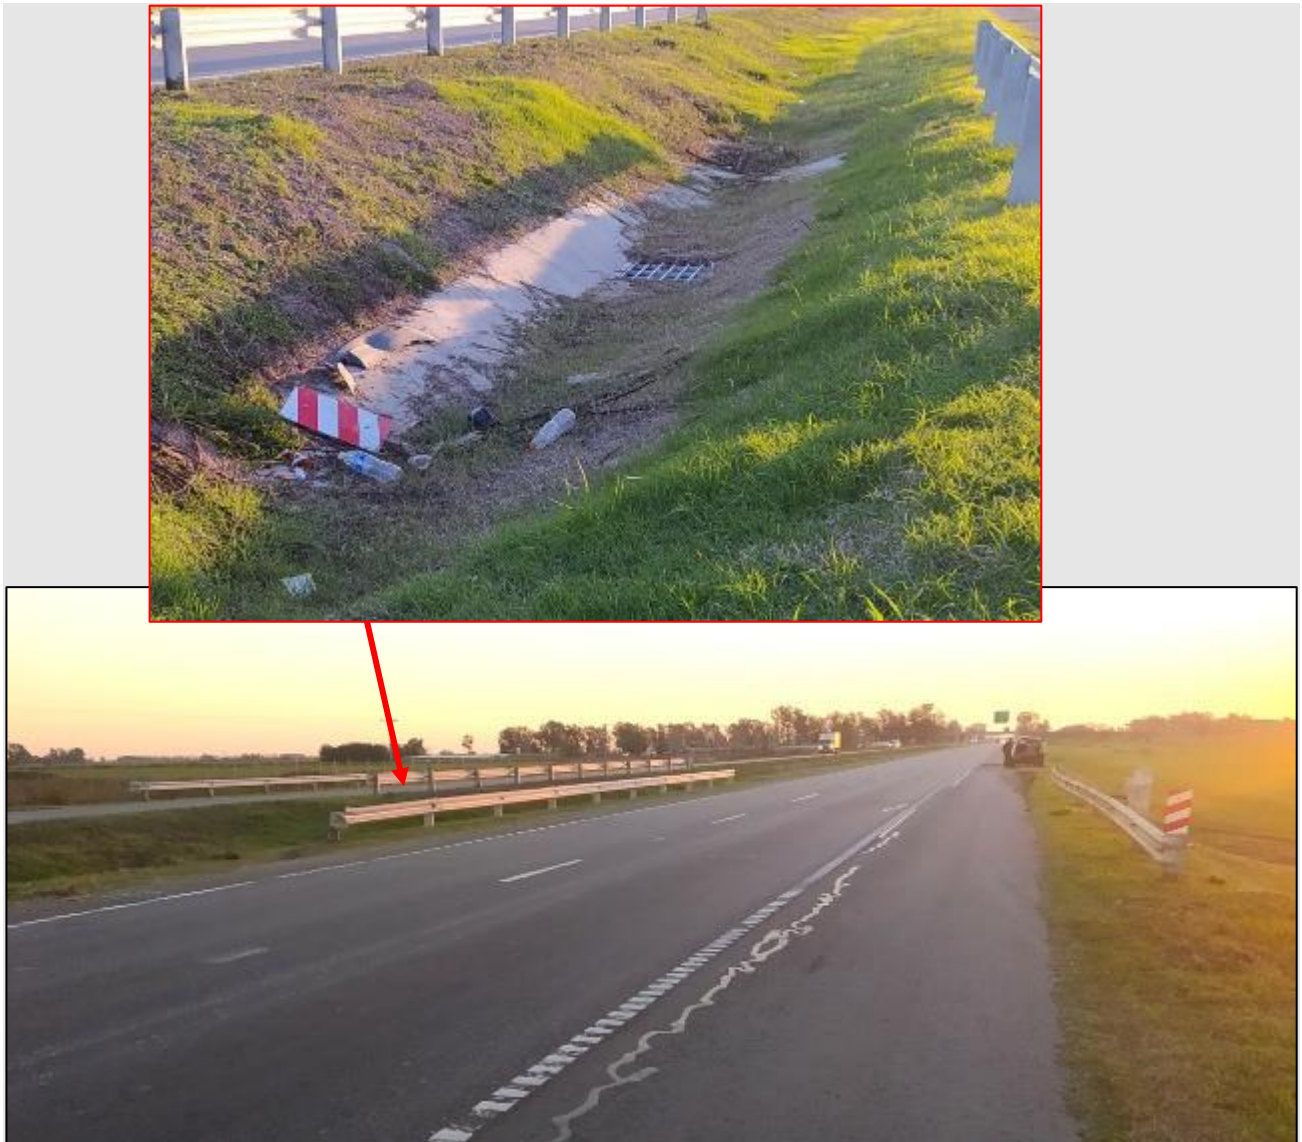
En la zona del impacto se encontraron barreras de contención lateral semirrígidas tipo *flex beam*, señalizadas con paneles de prevención reflectivos (el panel de prevención situado en la zona del impacto, se encontró dañado durante el relevamiento. El poste de madera se halló junto a la zona del choque y el panel reflectivo, en la alcantarilla, ver figura 10), debido a la presencia de una alcantarilla. Las barreras estaban provistas de arandelas tipo “L” con cubierta reflectiva.

Figura 10. Fotografía de paneles de prevención delante de las barreras de contención lateral. Fuente: JST

En la fotografía inferior se observa el panel a la derecha de la imagen, junto a la defensa que no fue impactada. En la fotografía superior, se muestra el panel dañado por el impacto, el cual fue proyectado hacia la alcantarilla.

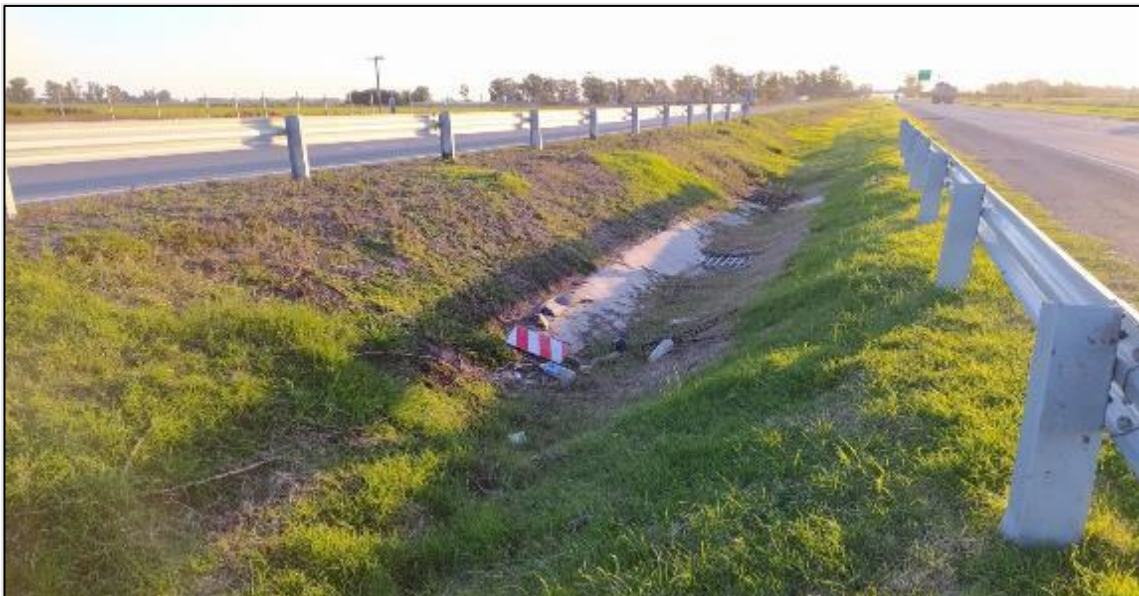
Se observó una alcantarilla ubicada aproximadamente a 29,91 metros hacia el oeste desde la zona de impacto.

Figura 12. Alcantarilla en cantero central. Fuente: JST

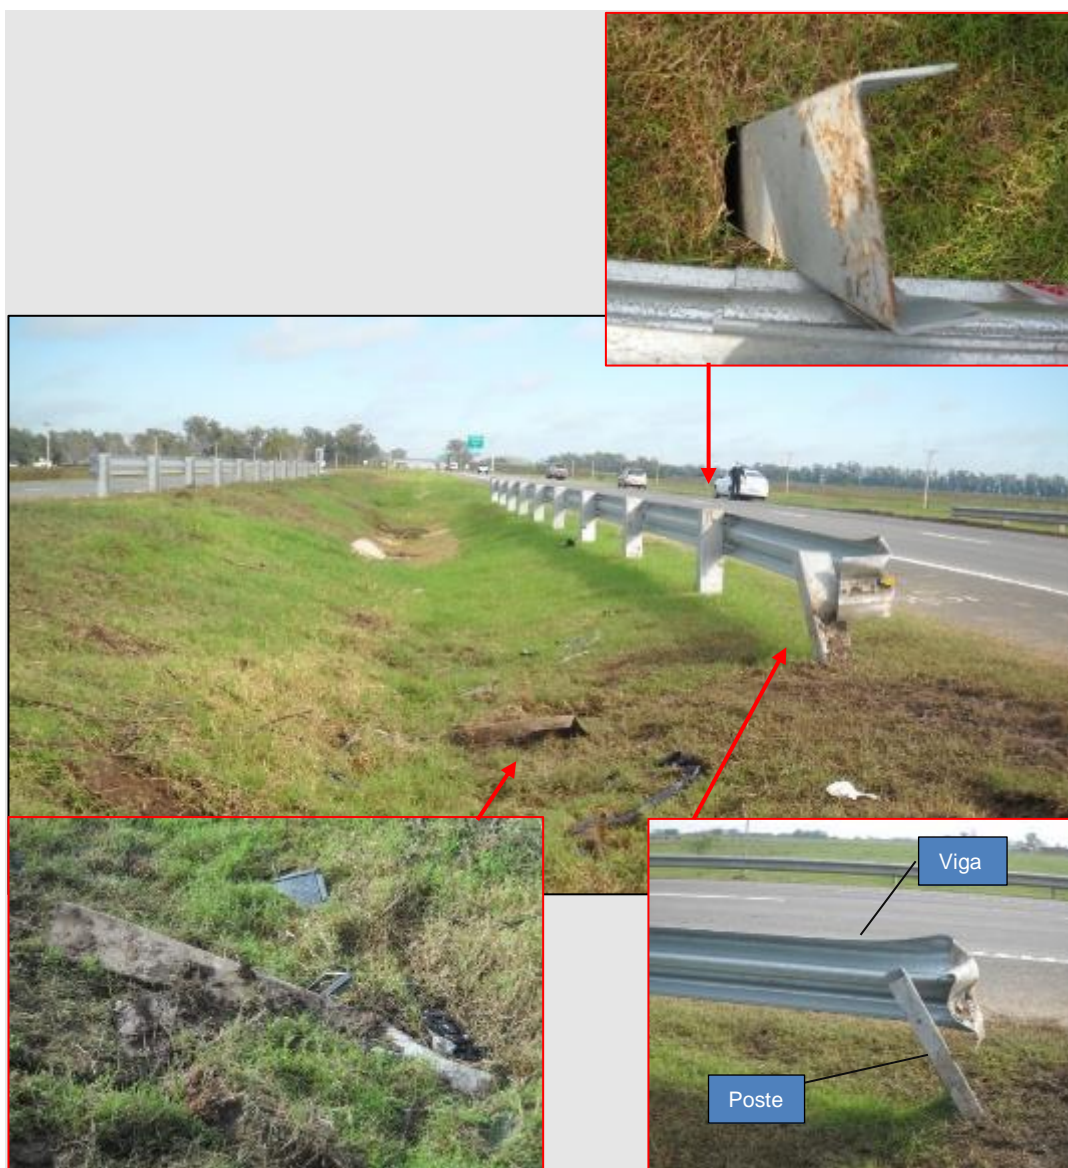
En la zona de la alcantarilla, se hallaban barreras de contención tipo *flex beam* junto a cada extremo lateral de ambos sentidos de circulación. Este sistema de contención se encuentra compuesto por una viga metálica de doble onda, colocada en forma horizontal, y postes metálicos fijados al suelo verticalmente para sostener la viga<sup>7</sup>. La barrera de contención impactada corresponde a la situada sobre el canchero central, a la izquierda del carril rápido de la mano de circulación hacia Junín. Dicha barrera se encontraba dañada e incompleta en su extremo cardinal este al momento del relevamiento, con desprendimiento de una viga y un poste, y desplazamiento de dos postes empotrados a terreno. La longitud relevada es de 35,01 metros, sin el extremo desprendido. Su estado de conservación aparente es bueno, sin signos de fisuras, oxidación, ni otros signos de deterioro previos al accidente.

Figura 13. Fotografías de la zona de impacto y detalles de la barrera de contención impactada y daños directos e indirectos en postes. Fuente: JST

Las barreras de contención lateral referidas en la zona del suceso, no presentaban tratamiento de extremo de barrera y sus terminales son del tipo denominado “cola de pez”, sin abatimiento (enterramiento) de extremos ni amortiguadores de impacto.

En el lugar del suceso, se observó que dicha barrera se encontraba dañada e incompleta en su extremo cardinal este al momento del relevamiento, con desprendimiento de una viga y un poste, y desplazamiento de dos postes empotrados a terreno (ver Figura 13). Su estado de conservación

aparente era bueno, sin signos de fisuras, oxidación, ni otros signos de deterioro previos al accidente.

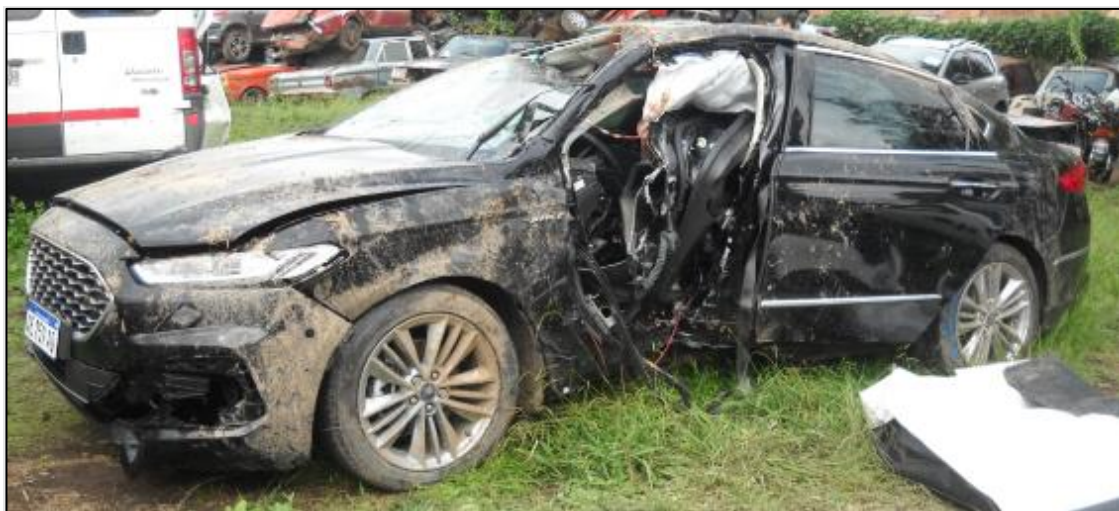
Sobre el lateral izquierdo se observaron daños producidos directa e indirectamente por el impacto contra el extremo de la barrera de contención, anteriormente mencionada.

Figura 15. Fotografía de lateral izquierdo del vehículo. Fuente:JST

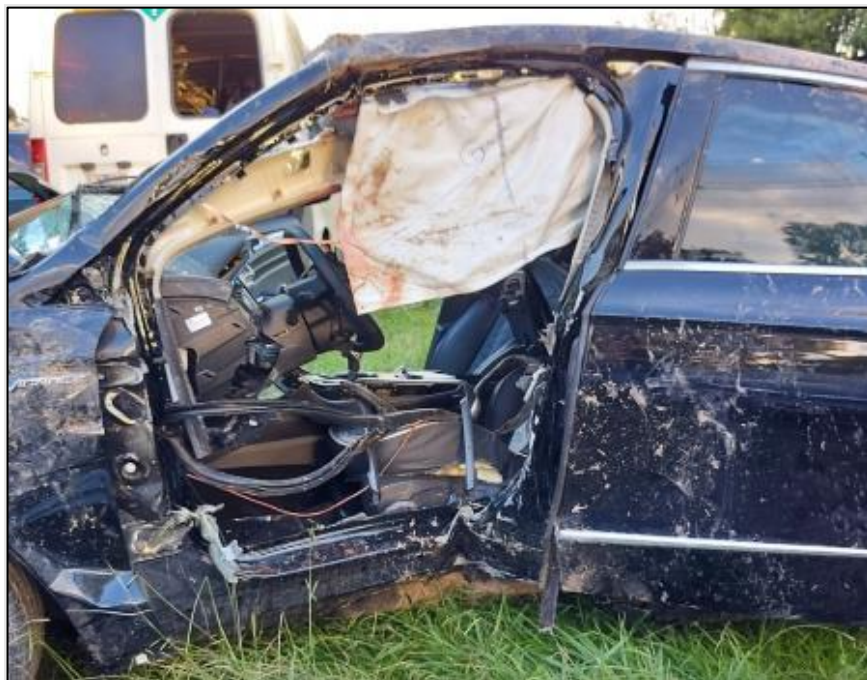
El sector de la puerta delantera izquierda presentaba deformaciones significativas producto del choque y penetración de la viga del sistema de contención, dentro del habitáculo del vehículo. En el sector mencionado, el larguero situado en la zona inferior del automóvil presenta deformaciones que evidencian el contacto con el poste correspondiente al extremo de la barrera de contención. Asimismo,

se observaron deformaciones indirectas y daños directos de menor magnitud en los restantes sectores del lateral izquierdo del rodado.

Figura 16. Fotografía de vista parcial del lateral izquierdo del vehículo, detalle sobre la zona de impacto. Fuente: JST

El habitáculo se hallaba afectado por daños significativos debido a la intrusión de la viga correspondiente al extremo de la barrera de contención y la puerta delantera izquierda, deformada y desplazada producto del choque.

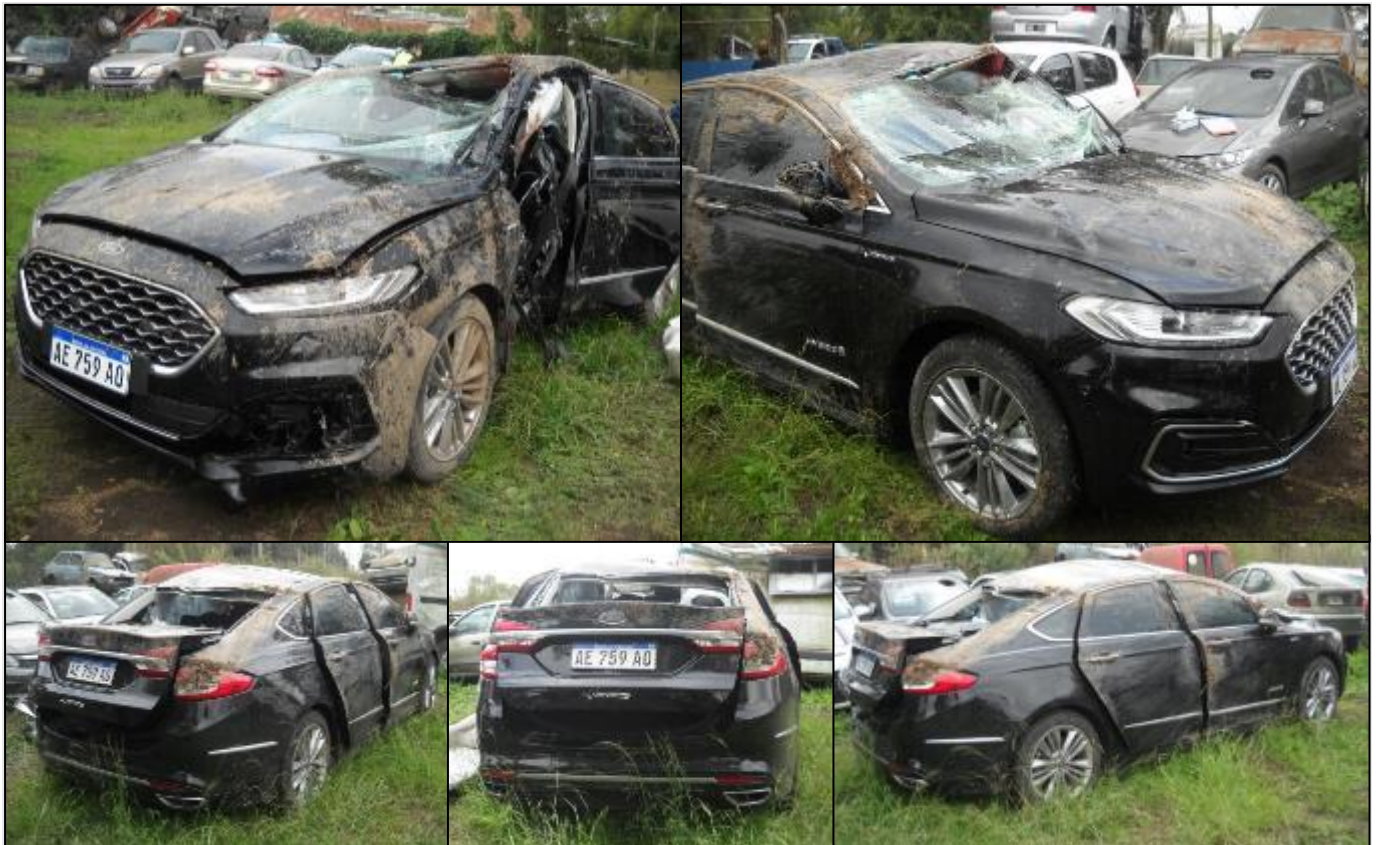
Los sectores frontal, lateral derecho y techo presentaban daños y rastros generados tanto por el desplazamiento posimpacto con vuelco en tonel del vehículo, como también producto de las posteriores tareas de remoción del automóvil para su traslado. El sector posterior del automóvil no presentaba daños ni otros indicios de interés.

Figura 17. Conjunto de fotografías de diferentes vistas del vehículo. Fuente: JST

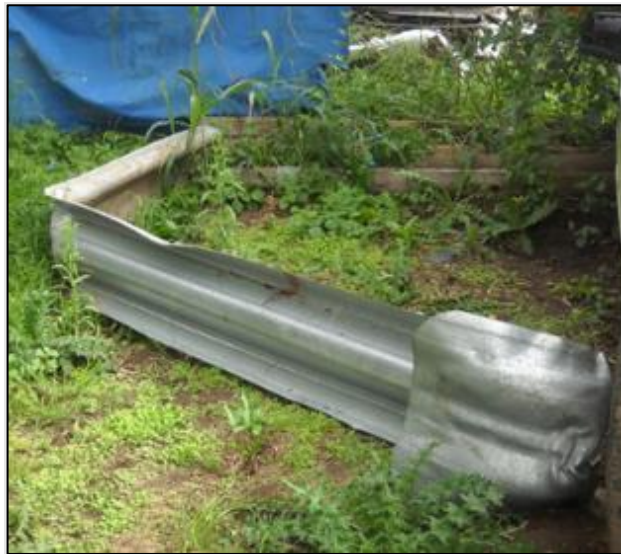
Se inspeccionó la viga correspondiente al extremo impactado de la barrera de contención (resguardada por las autoridades en la misma locación que se encuentra el vehículo) y se observaron deformaciones directas en el extremo terminal de la barrera producto del contacto con el vehículo y deformaciones indirectas a lo largo de la viga, producto de las fuerzas actuantes durante el impacto y el vuelco del automóvil.

Figura 18. Fotografía de viga deformada, correspondiente al extremo terminal de la barrera de contención impactada.  
Fuente: JST
