# Informe Preliminar de Seguridad Operacional

**Suceso:** Accidente automotor.

**Tipo de evento:** Despiste y choque contra barrera de contención metálica semirrígida (tipo flex-beam).

**Lugar:** Ruta Nacional 7, kilómetro 112,200.

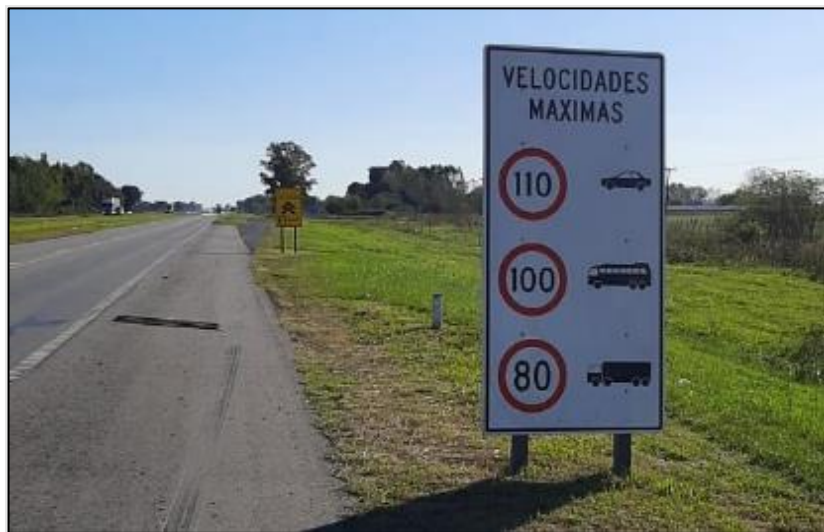
Figura 8. Fotografía de la señalización vertical previa al lugar del suceso de velocidades máximas reglamentarias. Fuente: JST

A 3 kilómetros del lugar del suceso se observó una señal de velocidades máximas reglamentarias para cada tipo de vehículo. El límite máximo para automóviles es de 110 km/h.

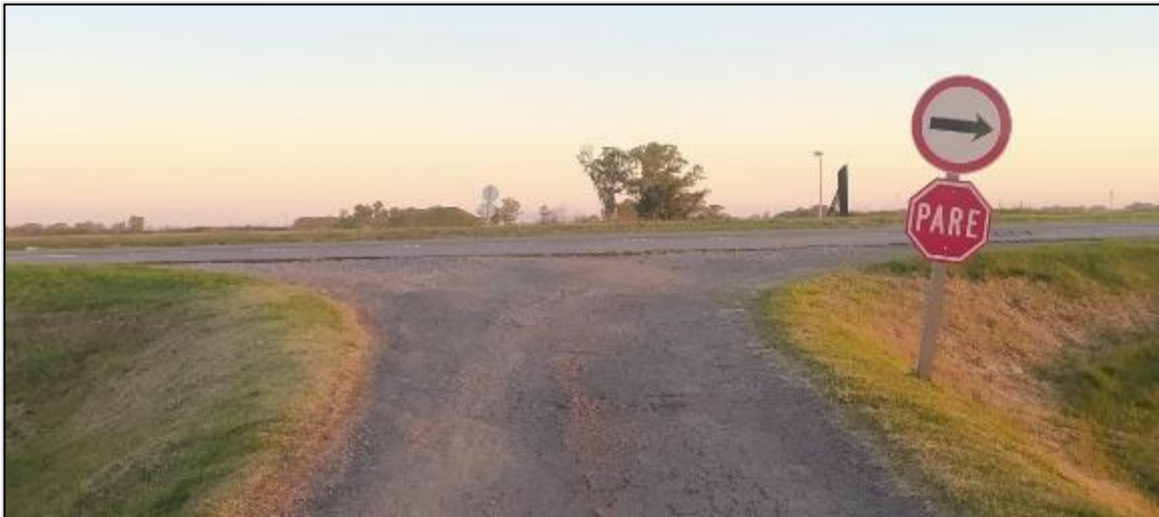
Figura 11. Señalización vertical sobre el camino de acceso lateral a una finca, junto a la autovía. Fuente: JST

Por otro lado, sobre el camino de acceso a una finca privada ubicado a 125 metros a la zona del impacto, se observaron dos señales en un mismo poste, destinadas a quienes circulan desde la propiedad privada de industria avícola y se incorporan a la vía: una reglamentaria de prioridad de paso que indica “PARE”; junto a otra señal reglamentaria de obligatoriedad de sentido de circulación (derecha).
